辽宁川州 500kV 输变电工程 水土保持监测季度报告表 (总第 2 期)

监测时段：2022 年 04 月~2022 年 06 月

建设单位：国网辽宁省电力有限公司建设分公司

监测单位：中国电力工程顾问集团华北电力设计院有限公司

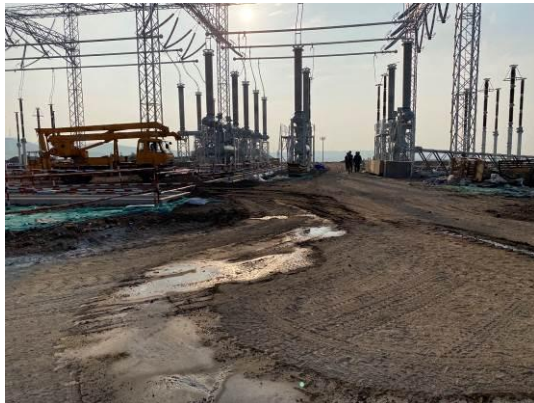
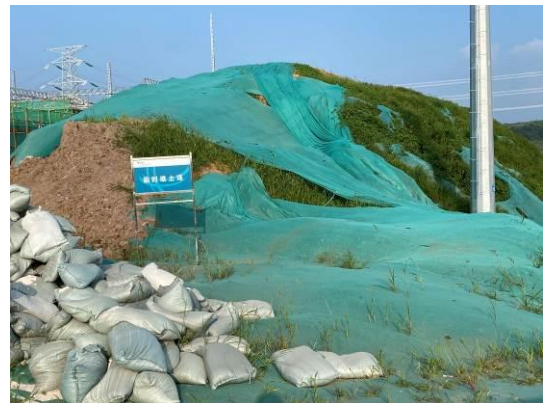
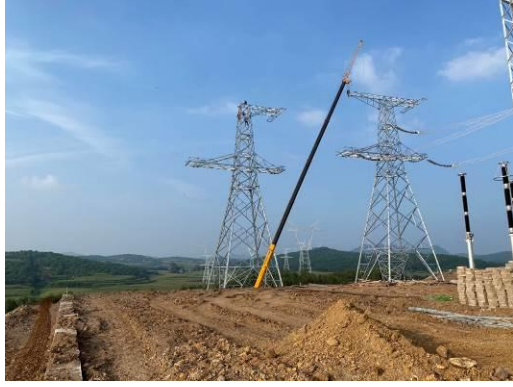
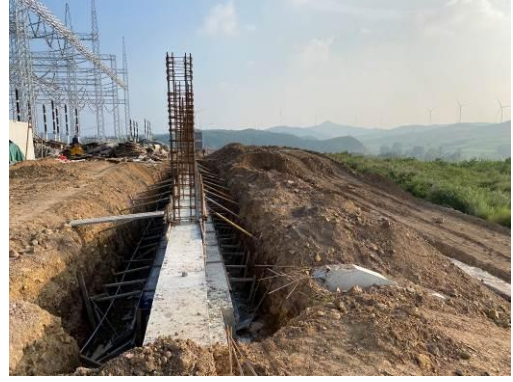
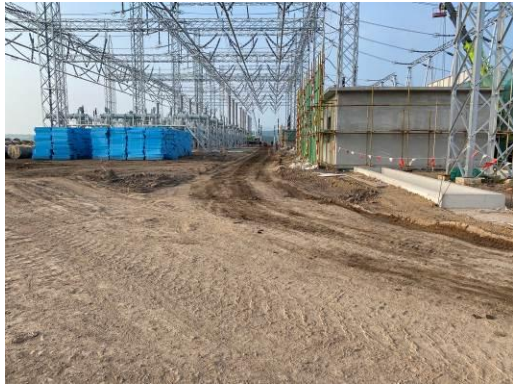
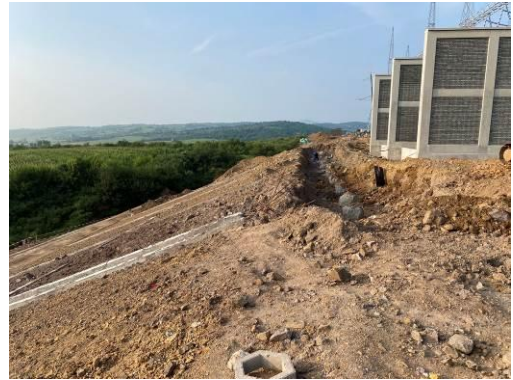
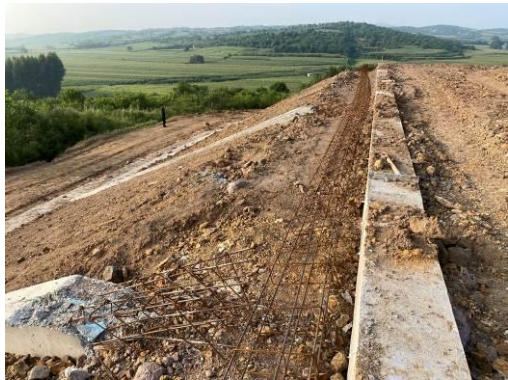
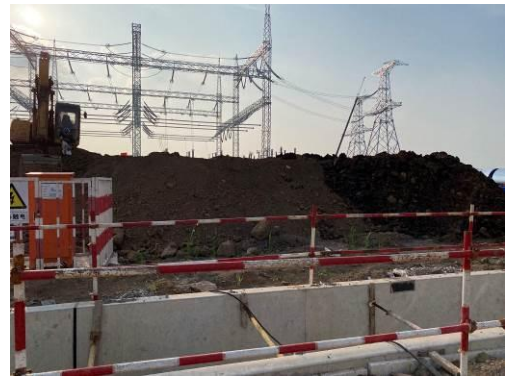
本季度项目处于川州变电站主体工程及阜新至川州变线路工程施工阶段。变电站建设工程区土壤流失主要发生在站区基础开挖、及护坡施工。临时堆土区。

根据现场调查，川州变电站建设工程区土壤流失面积共 11.64hm²。

(1) 根据目前施工情况及布局, 各区应及时实施水土保持措施, 建议, 在临时堆土区, 及时实施临时拦挡、苫盖、排水沟等水土保持临时措施。

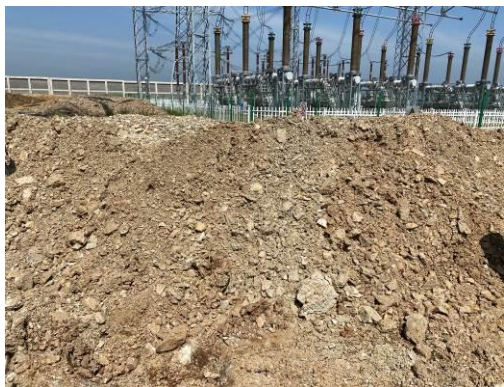
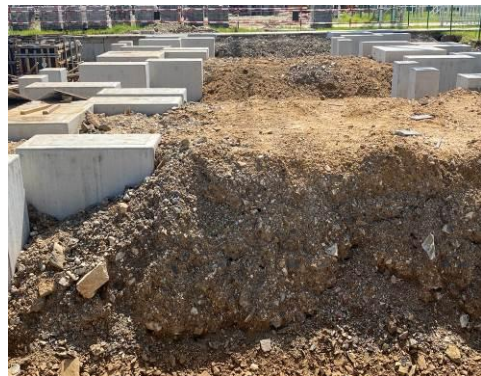
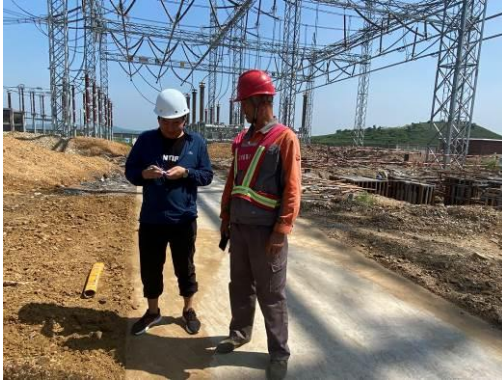
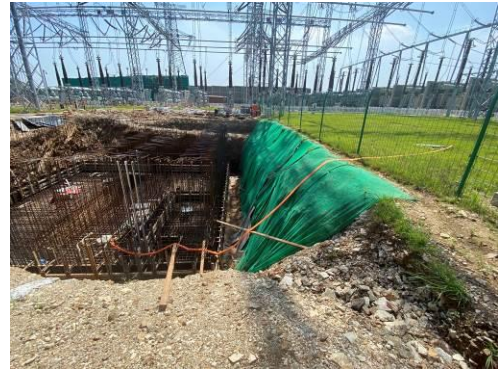
阜新变电站工程区

根据现场调查，阜新电站建设工程区土壤流失面积共 0.92hm²。

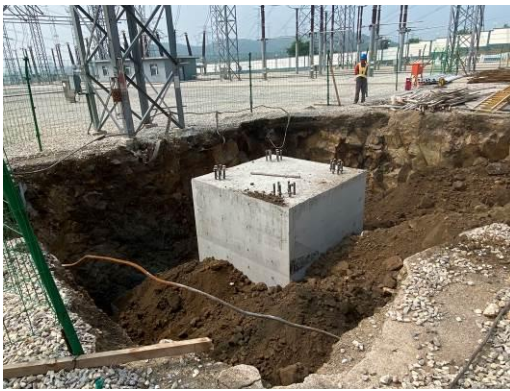
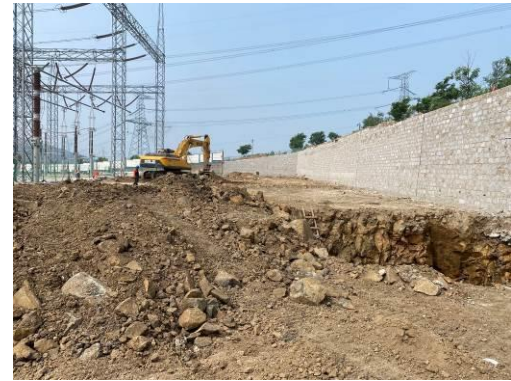
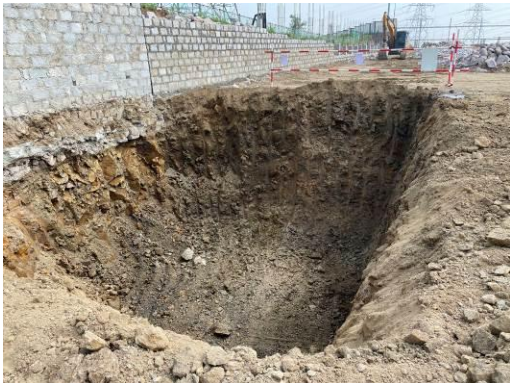
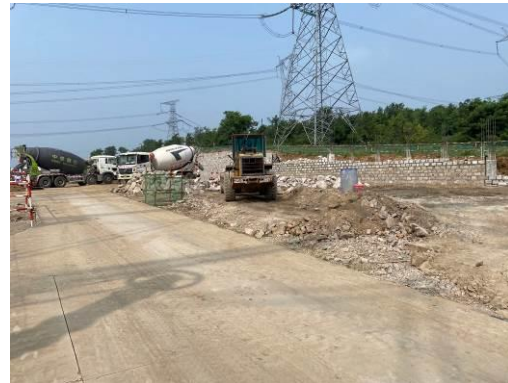
燕南变电站工程区

根据现场调查，燕南电站建设工程区土壤流失面积共 0.55hm^2 。

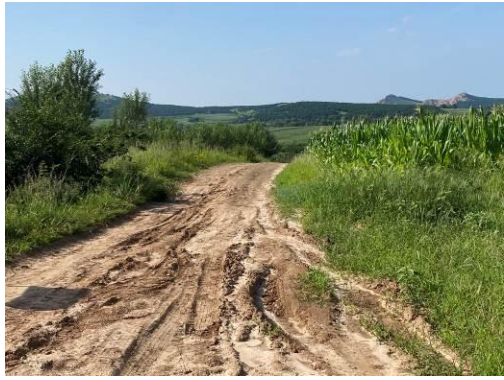
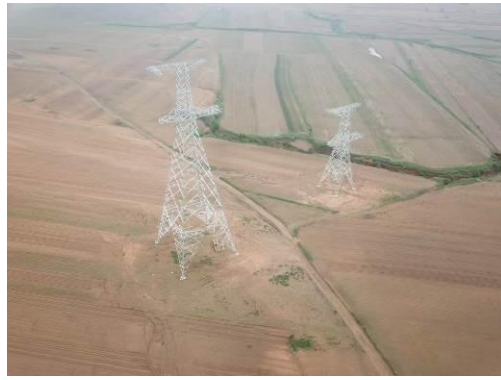
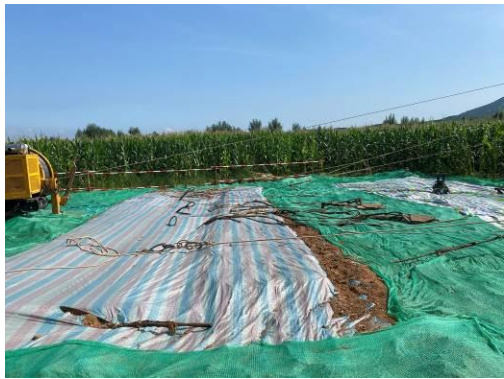
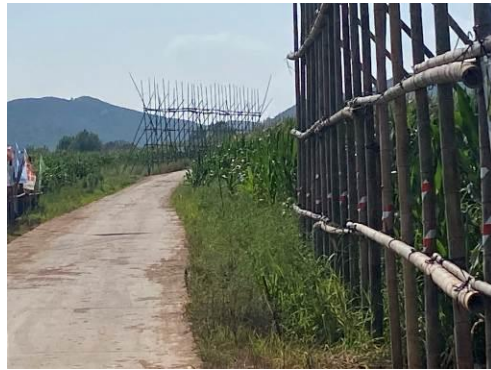
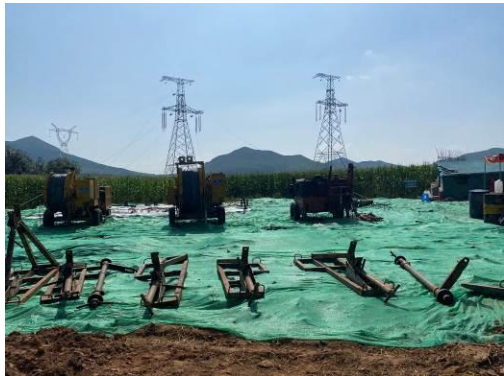
阜新至川州变线路工程区施工现场

输电线路工程区土壤流失主要发生在塔基及施工场地区、牵张场地、跨越施工场地及施工道路区。

阜新至川州变线路工程区扰动面积范围为塔基及施工场地、牵张场地、跨越施工场地及施工道路区。经过现场调查，得到土壤流失面积共 91.37hm^2 。
